적외선 열화상 측정에 의한 철도차량용 전기장치의 이상 진단 사례 분석

On-site Diagnosis of Electric Facilities in Railway Vehicle by Infrared Thermo- graphic Inspection

Abstract This paper deals with on-site diagnosis of electric facilities in railway vehicle by infrared thermographic inspection. The on-site diagnosis has been carried out for the vehicles that were used over 20 years by the Korean railway safety law issued in 2004. In the law, functional exams and thermal diagnosis of electric facilities in vehicles are recommended as the on-site diagnosis. Especially, thermal diagnosis by infrared-vision is effective way to estimate the degree of thermal stress or to detect over-rated operation for the electric facilities in vehicle. This paper introduces some cases experienced in a diesel electric locomotive, a shunting locomotive and passenger cars.

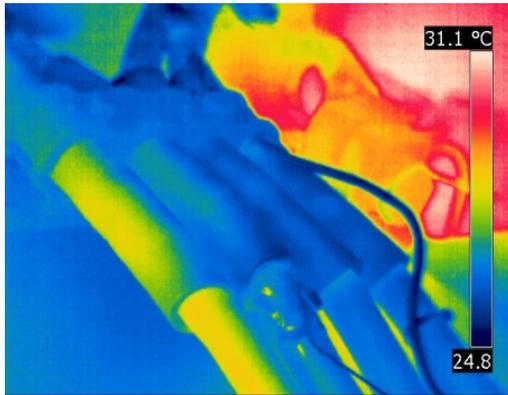
(a) Traction power cable of diesel electric locomotive

Fig. 4(a) 와 Fig. 4(b)는 각각 추진전력케이블과 엔진발전기에서 측정된 열화상 온도 분포이다. 측정 온도는 약 30 ~ 35°C 정도로 허용 기준 이하의 온도분포를 보이고 있다. 이들 전기장치는 차량 외부에 설치되어 있기 때문에 차량 주행에 따른 냉각 효과 때문으로 판단된다. 따라서 열화상 측정을 통해 추진전력케이블과 엔진 발전기는 운전에 따른 열적 스트레스를 거의 받지 않는다는 것을 확인할 수 있었다.

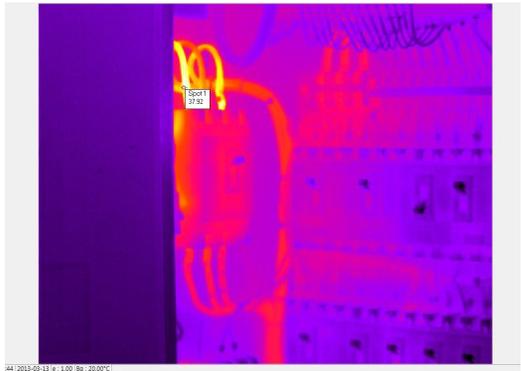
Fig. 4(c)는 객차의 조명 및 냉난방 장치에서 불평형 부하전류 운전에 따른 3상 주회로 차단기에서의 발열을 보여주고 있다. 차단기 2차 측 출력 배선에 흐르는 전류의 불균형으로 인해 단자 마다 온도 차이가 나타나며, 따라서 냉난방 부하 장치에 대한 결선 불량 여부 등을 추정할 수 있었다.

(c) Hot spot on a circuit breaker

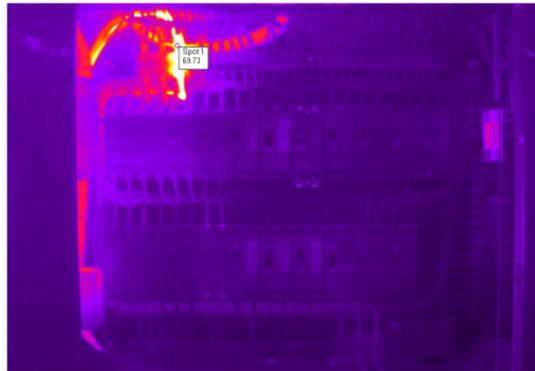
Fig. 4(d)는 객차의 냉난방 장치에 연결된 터미널 단자에서의 접촉 불량에 의한 이상 발열 검출 사례이다. 단자 표면에서의 온도가 약 70 °C까지 나타났으며, 단자에서의 볼트 조임 불량에 의해 발생한 이상으로 확인되었다.

(d) Hot spot on a terminal block caused by contact problem
