3VC7C 형 공기압축기 손상에 대한 야금학적 고찰 A metallurgical study on the Air Compressor Damage-type 3VC7C

SooChoong Park^{*†}, YungTae Choi*

본 논문은 3VC7C 형 공기압축기의 금속손상원인을 밝히기 위해 손상 부품의 파단면에 대한 금속현미경 및 주사전자현미경을 이용한 관찰과, 손상의 주요원인 이라고 사료되는 부품에 대한 규격서 및 제조공정에 대한 면밀한 검토를 통해 원인과 대책에 대하여 연구 하였다.

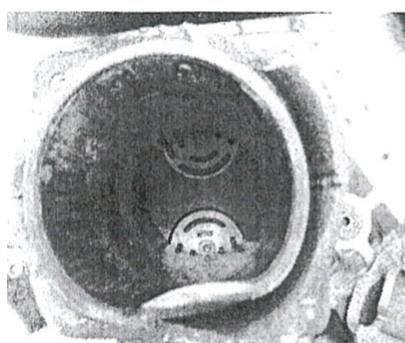
공기압축기의 파손상태를 살펴보면 고압실린더고착열화 현상이 관찰되며, 실린더헤드의 파손과 고압 피스톤이 파손이 관찰된다. 또한 흡배기 벨브 스프링이 파손되어 내부에서 관찰됨에 따라 그 원인은 흡배기 스프링의 파손에 따라 고압실린더내에 금속파편이 피스톤과 실린더 사이에 흡착되어 실린더의 고착과 피스톤의 파손을 야기 한 것으로 사료된다.

Fig.3. 고압실린더 고착열화

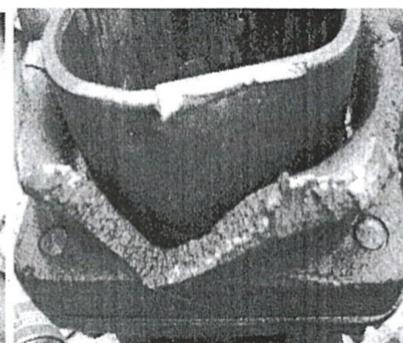
Fig.4. 고압실린더헤드파손

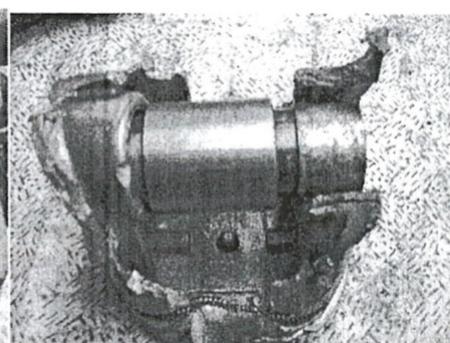
Fig.5. 피스톤파손

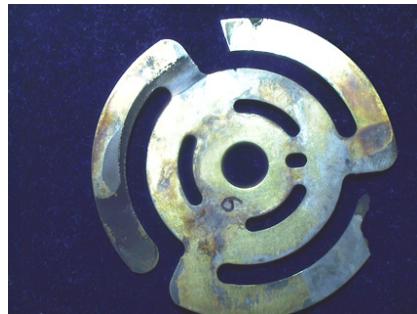
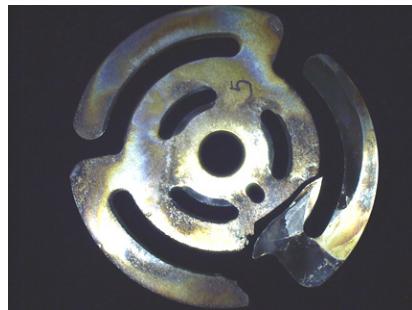
공기압축기의 흡배기 스프링의 파손상태를 관찰해 보면 설계 및 구조상 취약부분 노치가 될 수 있는 내측 모서리나 구멍 부분에서 파손이 일어난 것이 아니라 불특정 부위에서 파손이 일어났음을 알 수 있다.

Fig.6. 흡배기벨브 스프링의 파손상태 1

Fig.7. 흡배기벨브 스프링의 파손상태 2

스프링판의 파손사진을 보면 설계 및 구조상 취약부분 노치가 될 수 있는 내측 모서리나 구멍 부분에서 파손이 일어난 것이 아니라 불특정 부위에서 파손이 일어났음을 알 수 있다. 손상부 및 주변부 Micro 사진을 보면 표면 흠과 그곳에서 시작된 파손부와 균열을 볼 수 있다. 또한 육안으로 볼 때 견전한 신품에서도 표면 흠을 발견할 수 있는데, 이는 제조과정에서 발생한 흠으로 사료된다.

이를 방지하려면 제작과정 중 열처리 온도 준수와 기계가공 중 표면 흠이 발생 하지 않도록 하여야 하며 검수 및 정비에서 할 수 있는 조치 사항은 벨브의 교환 주기를 단축하는 방법이 있다.

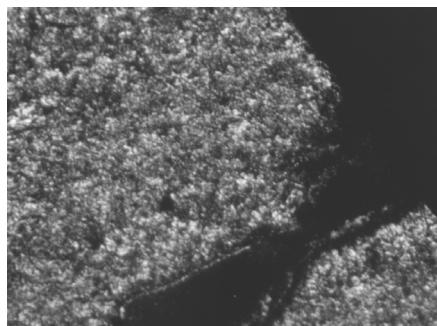
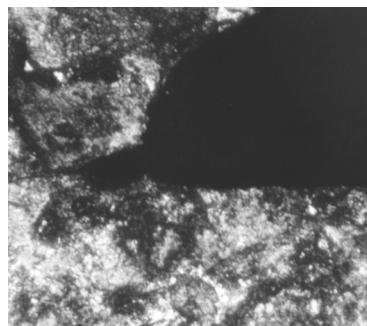
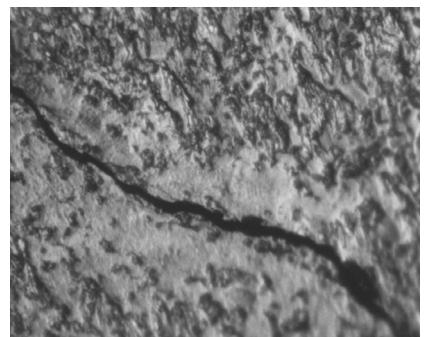
파손된 스프링의 주사전자현미경으로 저 배율로 확대해서 관찰해본 결과 파손 부위에 표면 흠과 균열이 발견된다.

Fig.8. 흡배기벨브 스프링 표면흠

Fig.9. 스프링 표면노치

Fig.10. 스프링 Crack

위의 사항을 살펴볼 때 스프링 판의 절손 원인은 스프링의 형상 굳히기 열처리온도 350°C 이하를 준수하지 않고 400 °C의 온도에서 열처리함에 따라 크롬탄화물 과다 발생하여 스프링의 재질 취화된 것과 부품 재료의 기계가공 중 발생 한 표면 흠에 의해 벨브사용 환경 (130°C - 230°C) 의 열악한 환경에서 반복동작에 의해 표면 흠이 노치 효과를 나타내 균열이 발생하고 균열이 성장하여 파단에 이른 것으로 사료된다.

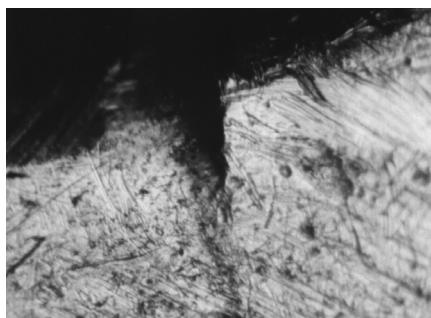
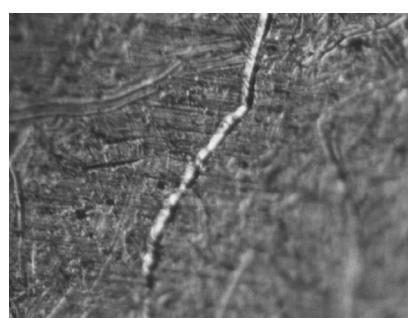
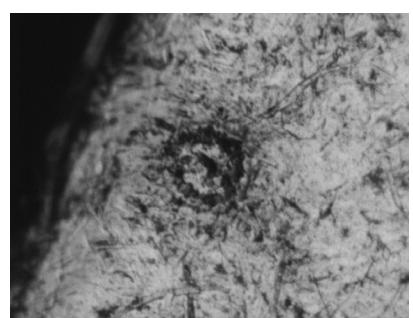
사용하지 않은 신품스프링의 주사전자현미경으로 저 배율로 확대해서 관찰해본 결과 다수의 표면 노치 및 흠이 발견과 함께 균열이 발견되었다.

Fig.11. 스프링 표면노치

Fig.12. 스프링 Crack

Fig.13. 스프링 표면 흠

위의 결과를 종합해보면 흡배기 밸브의 스프링제작에서 사소한 규정 미 준수가 공기압축기 파손으로 이어 졌음을 알 수 있었다. 이를 방지하기 위해서는 부품 납품 시 철저한 품질관리가 요구 된다.

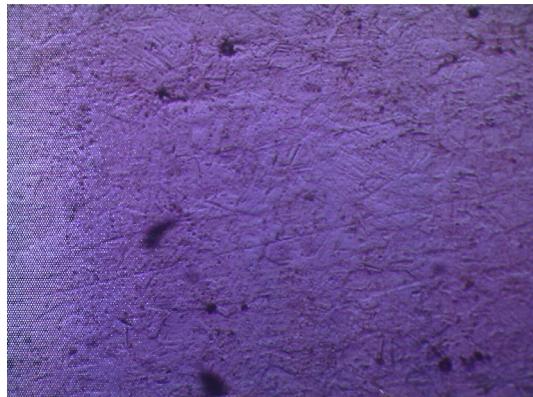
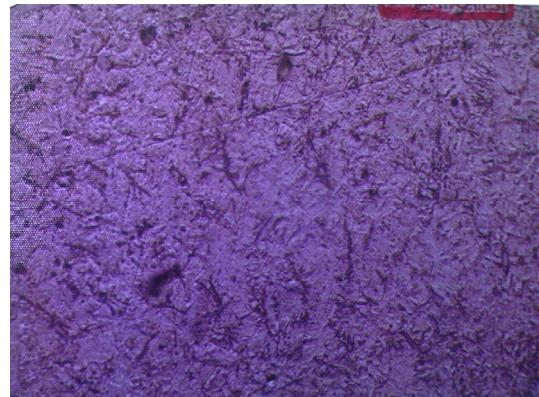
사용하지 않은 신품스프링의 열처리 전과 후의 금속조직을 관찰결과 열처리후의 금속조직에서 크롬 탄화물이 증가된 것과 그 크기가 증가된 것을 알 수 있다.

Fig.14. 열처리 전 금속조직

Fig.15. 열처리 후 금속조직

스프링 판의 형상 굳히기 작업400 °C 열처리작업후의 사진을 보면 열처리 전에 비해 크롬 탄화물의 양이 증가해 있음을 알 수 있다. 크롬탄화물이 과다 석출할 경우 취성이 증가하여 충격에 약해 지게 된다. 스웨덴SANDVIK사의 재질 카다로그에 따르면 7C27M02재질에 대한 기계적 성질변화를 최소화 하기 위한 열처리 온도를 350 °C 이하로 하도록 명시 하고 있다.
